# EGYTERŰ ELEVENISZAPOS RENDSZEREK ÜZEMELTETÉSI PROBLÉMÁI, TAPASZTALATAI

Előadó: Spissich Ákos  
Pannon-Víz Zrt.  
Nyúli üzemmmérnökség  
szennyvízágazat vezető ©

# A banai szennyvízrendszer bemutatása

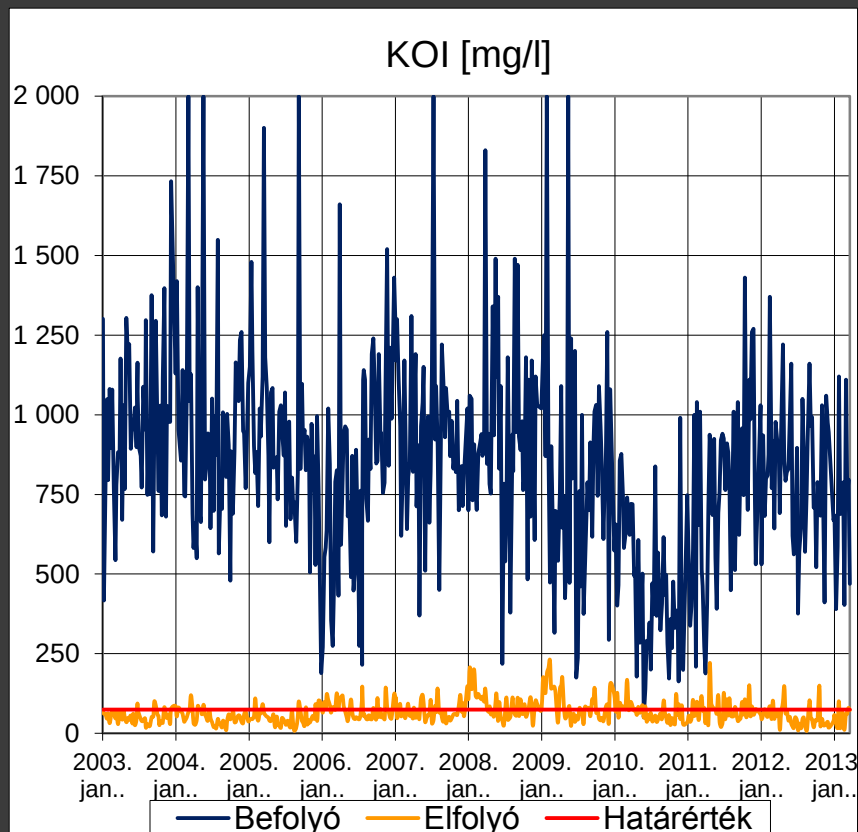
A szennyvíztelepre befolyó és az  
elfolyó tisztított szennyvíz  $\text{KOI}$   
koncentrációi

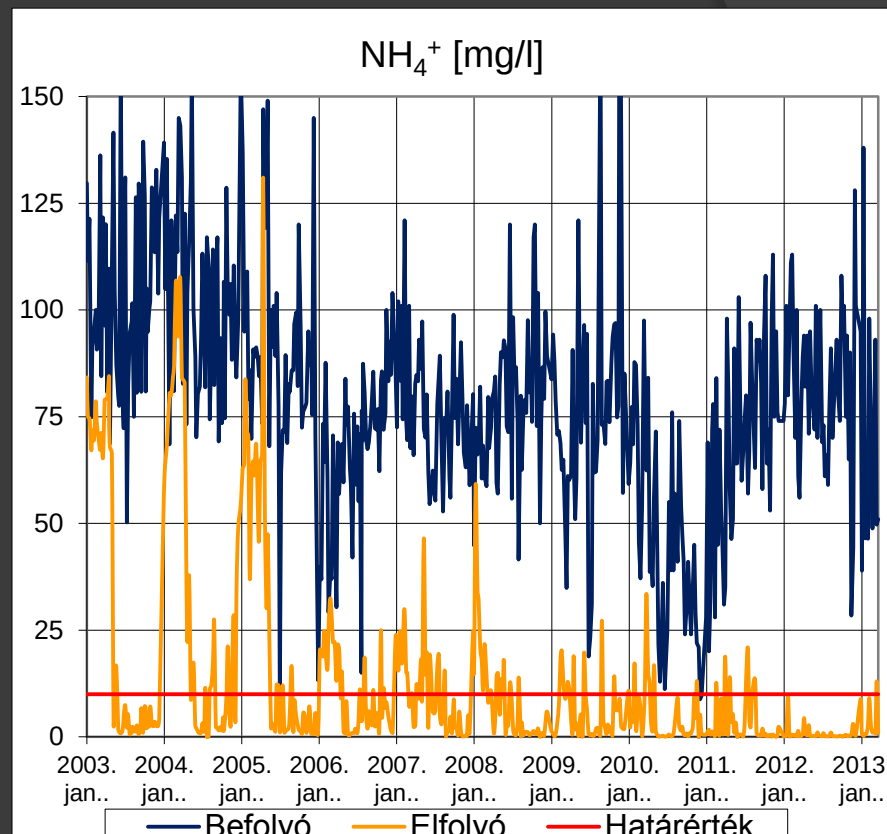
A szennyvíztelepre befolyó és az  
elfolyó tisztított szennyvíz  $\text{NH}_4^+$   
koncentrációi
